Serge Dutrisac, Inspecteur / Membre AIBQ # 21284

## Exemple de rapport d'inspection

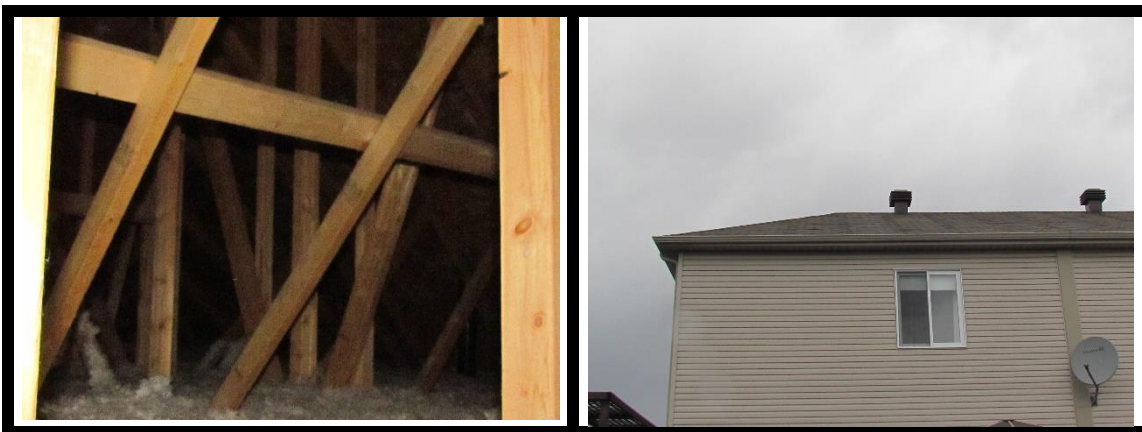
| Structure de toit – fermes préfabriquées en M | Toit de type Croupe |

Condition : À partir du comble, on observe la structure de toit qui est en bon état

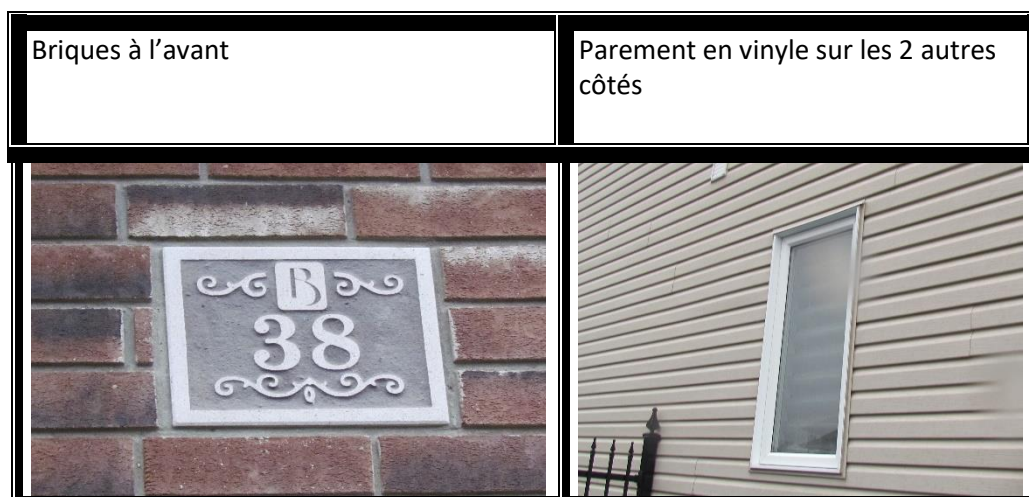
Description : Les revêtements extérieurs sont constitués de briques (maçonnerie et mortier) sur la façade avant de la maison (Nord) et en parement de vinyle sur les 2 autres côtés (Ouest-SUD)

Condition : L'état des parements extérieurs est en bonne condition.

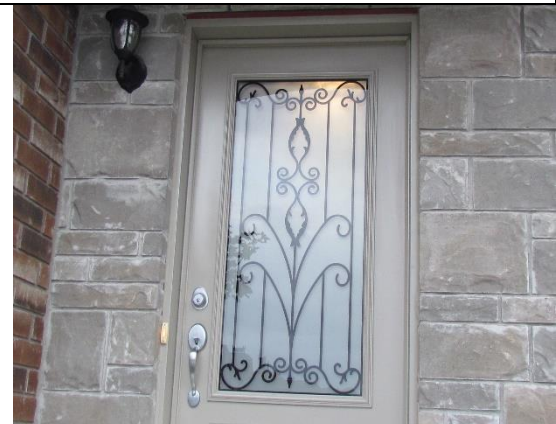
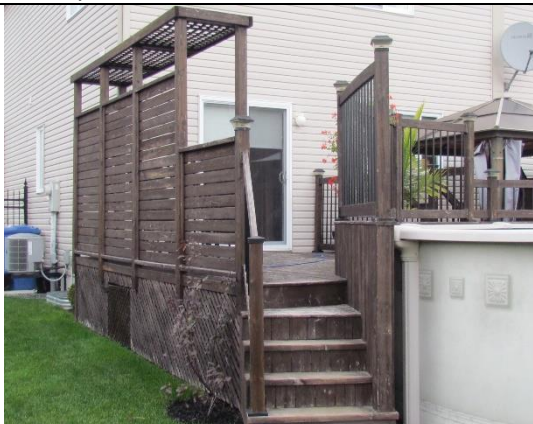
| Porte d'entrée avant | Porte patio à coulissement |

Condition : Les portes permanentes extérieures sont en bon état et fonctionnent bien après en avoir vérifié la fonctionnalité de chacune.

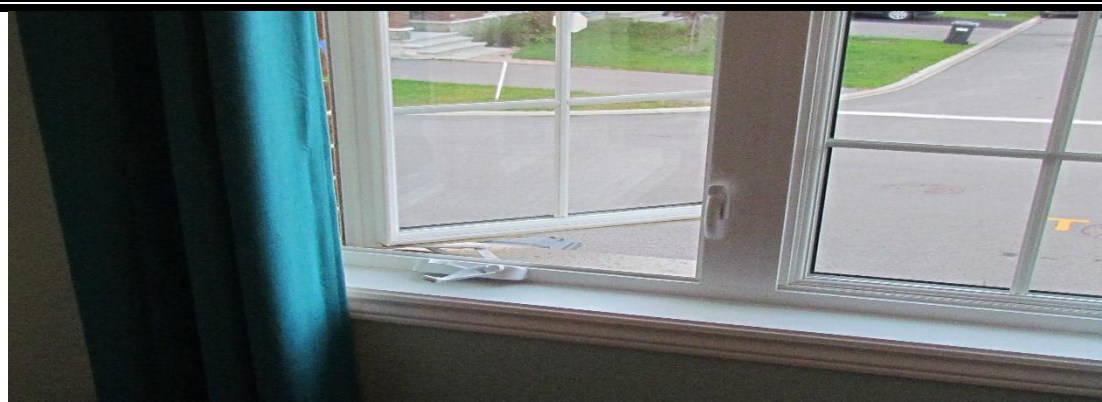
Pivotante à battant

Condition : J'ai fait fonctionner toutes les fenêtres et elles sont en bon état de fonctionnement.

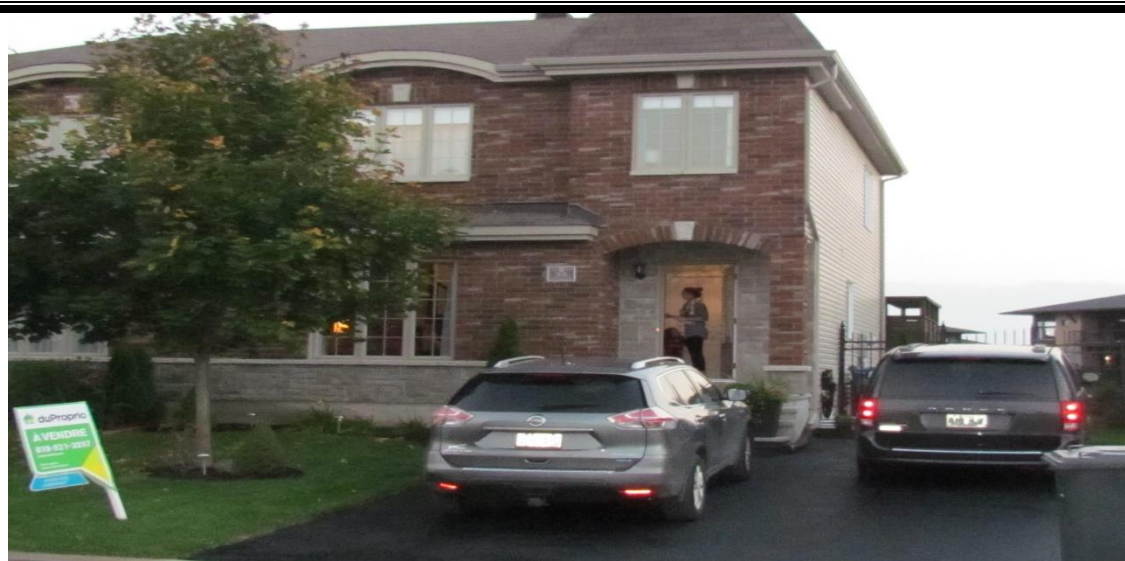
Entrée de de stationnement en asphalte

Condition : L'entrée est bonne condition.

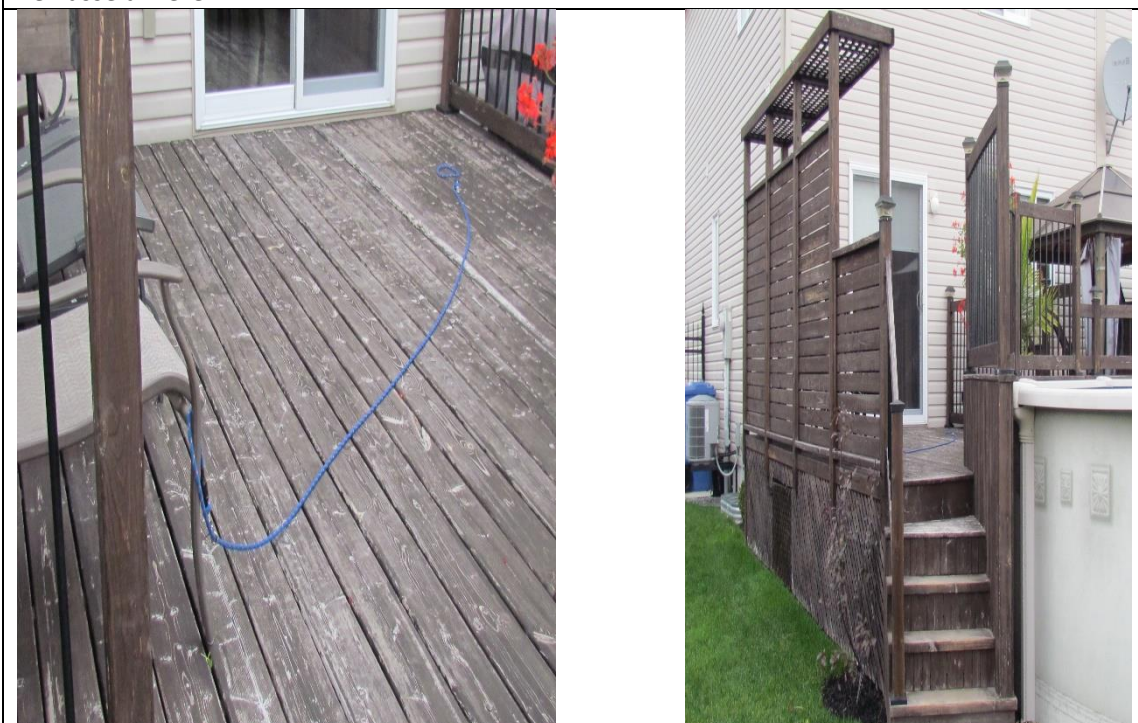
Terrasse arrière

Condition : L'ensemble général de la structure pallié est en bonne condition. Une teinture préventive est à refaire.

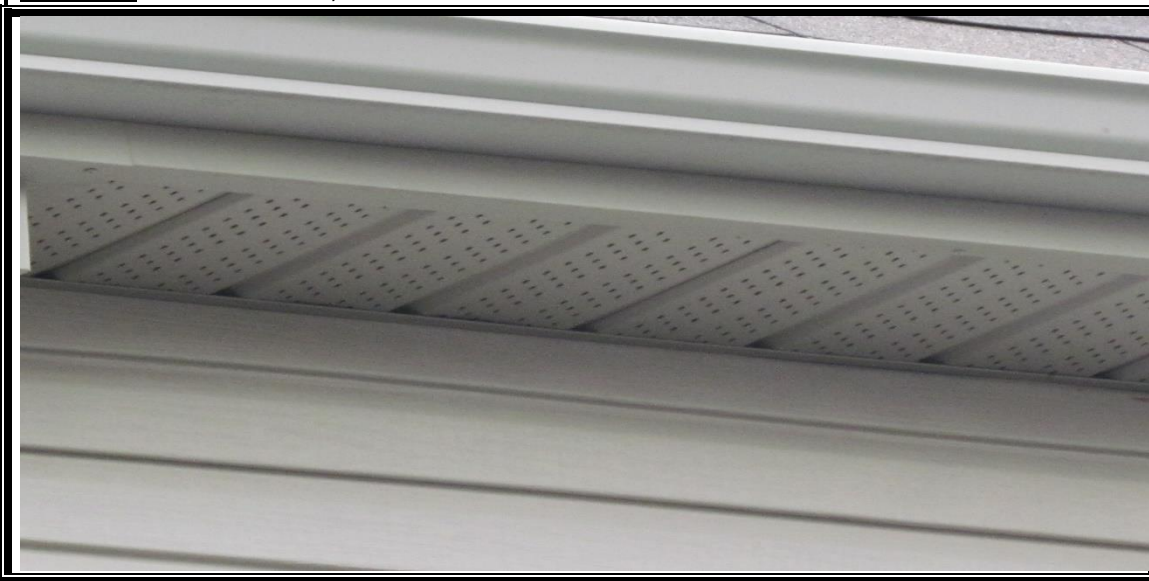
Condition : Les avant-toits, les fascias et les sous-faces sont en bonne condition.

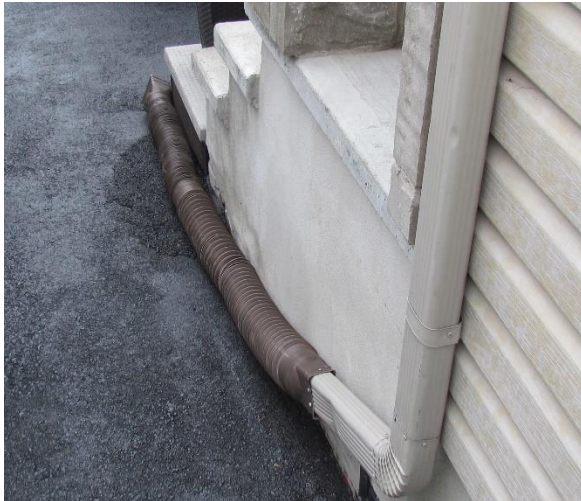
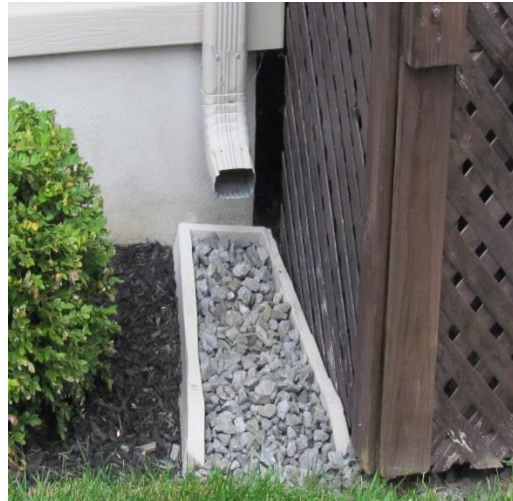
Condition : Les gouttières existantes sont en bonne condition et sont bien orientées en éloignant l'écoulement des fondations facilitant l'évacuation et le drainage des eaux.

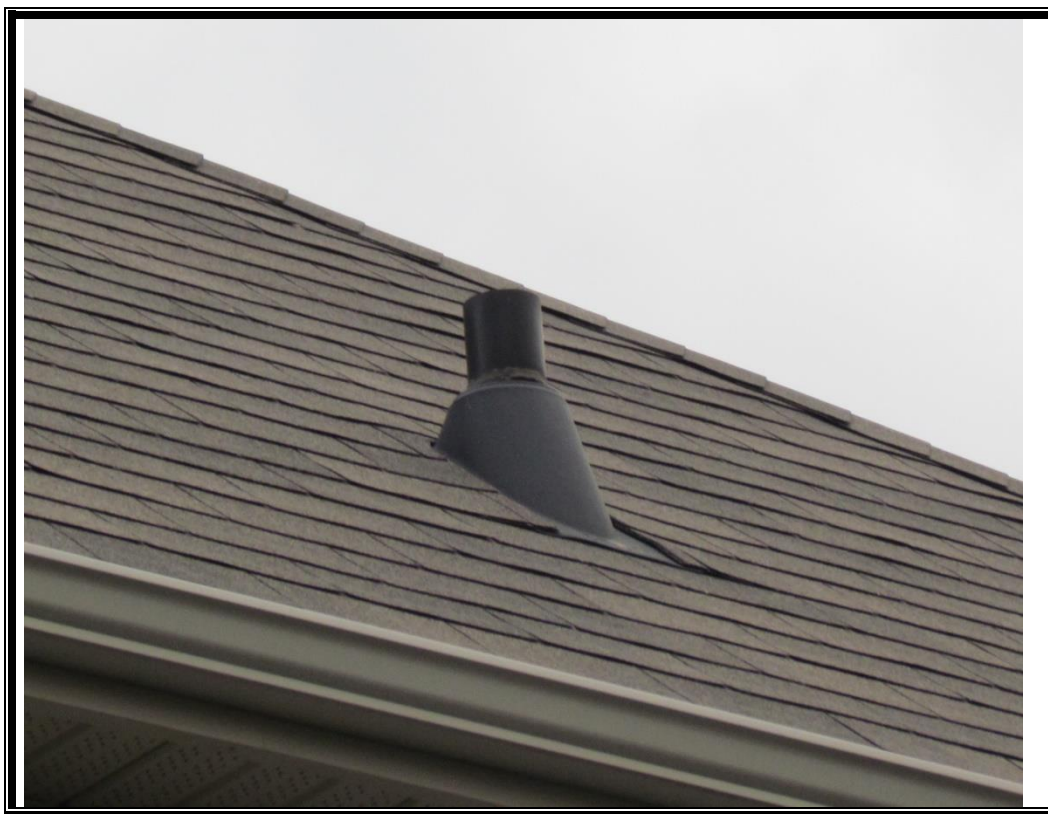
| Bardeaux d'asphalte |

Condition : Le revêtement de bardeaux d'asphalte est en bon état. Le propriétaire actuel a fait l'achat de cette propriété en 2011. Considérant que les bardeaux d'asphalte ont une durée de vie entre 15 et 20 ans, il est légitime de penser que la toiture maintiendra sa bonne condition pour un dizaine d'années.

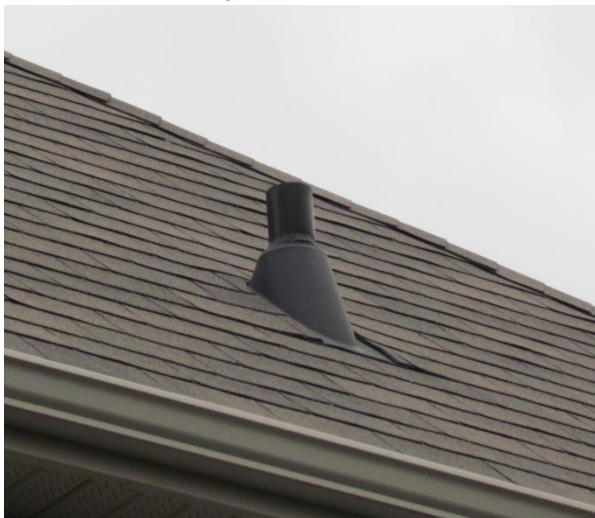
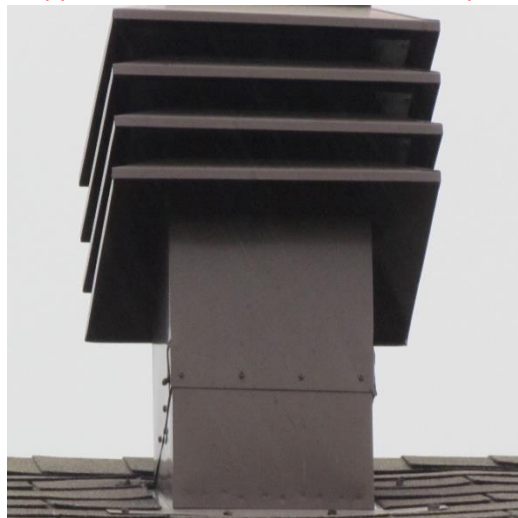
Condition : Dans les 2 cas, les émergences de toit sont en bonne condition.

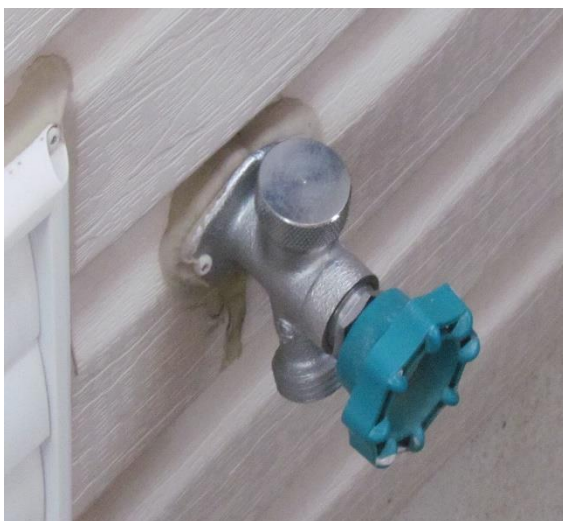
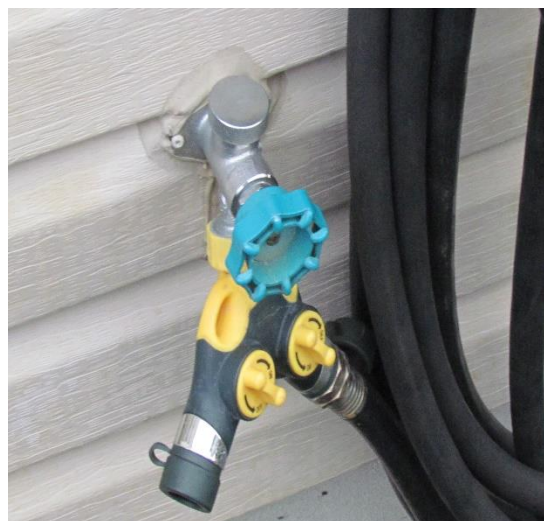
Il y a 2 robinets d'arrosage de type antigel localisée sur le côté Ouest et l'autre à l'arrière côté Sud. et les 2 sont

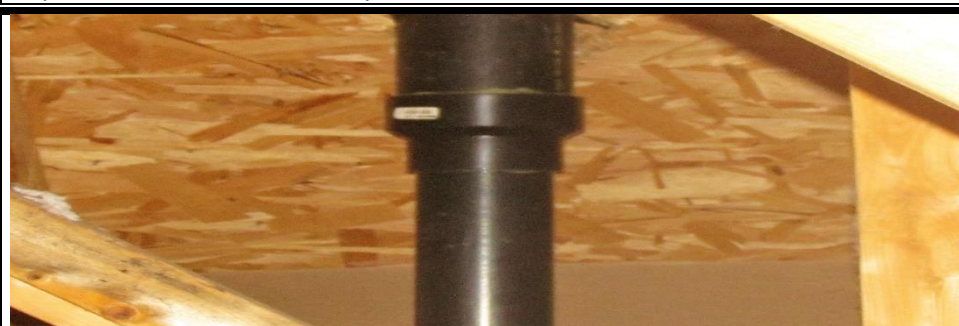
Tuyauterie d'évacuation et tuyau d'évent en ABS

Description et Condition : La tuyauterie est en ABS et est en bonne condition pour les parties visibles. **Aucune fuite d'eau à signaler**

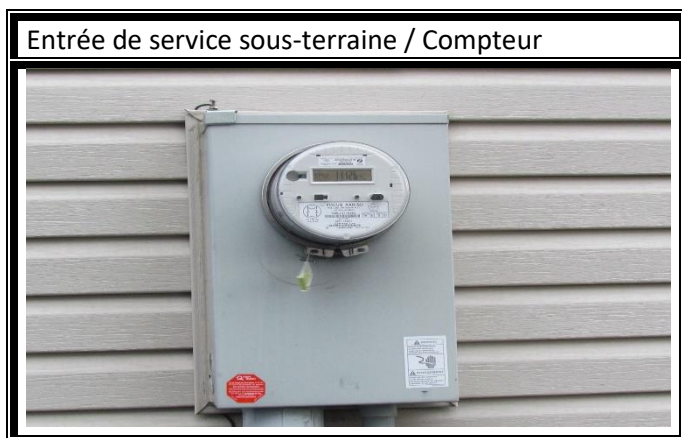
Description : L'entrée de service est sous-terrine et la condition est adéquate. L'installation de la mise à la terre et sa condition est invisible.

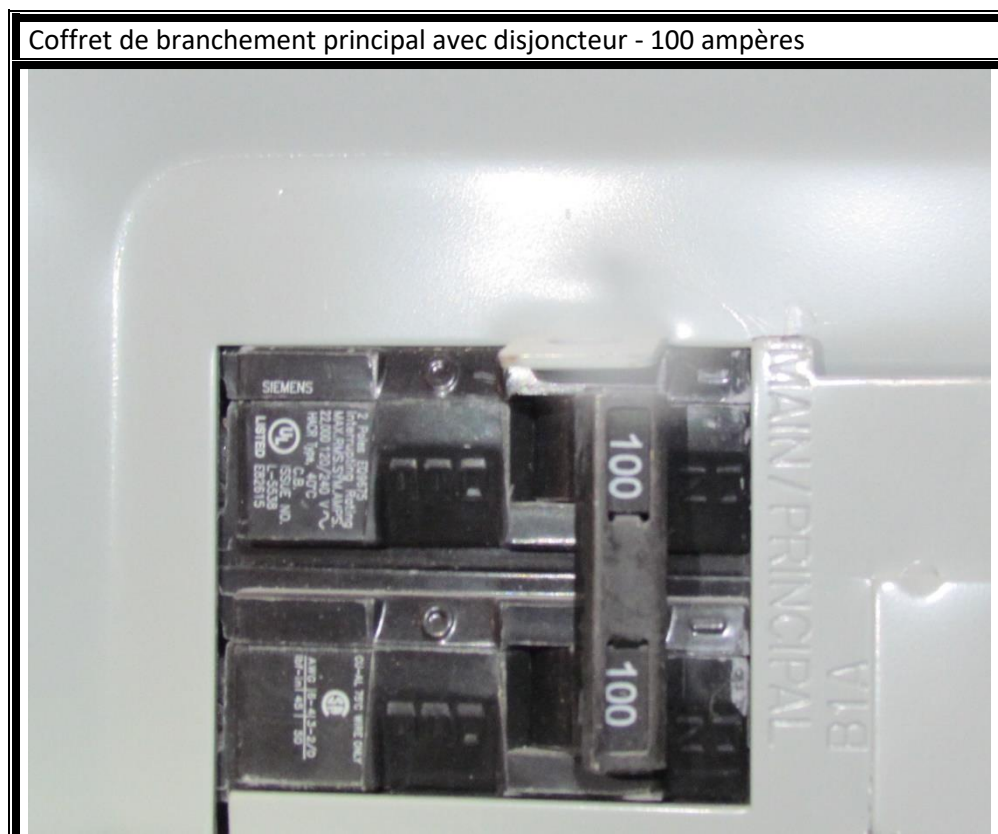
Description : Le coffret de branchement principal est localisé au sous-sol dans la salle mécanique et est protégé par un disjoncteur principal. Il est en bonne condition. Le coffret de branchement principal est combiné et intégré au panneau de distribution principal. ***L'intensité nominale est de 100 ampères.***

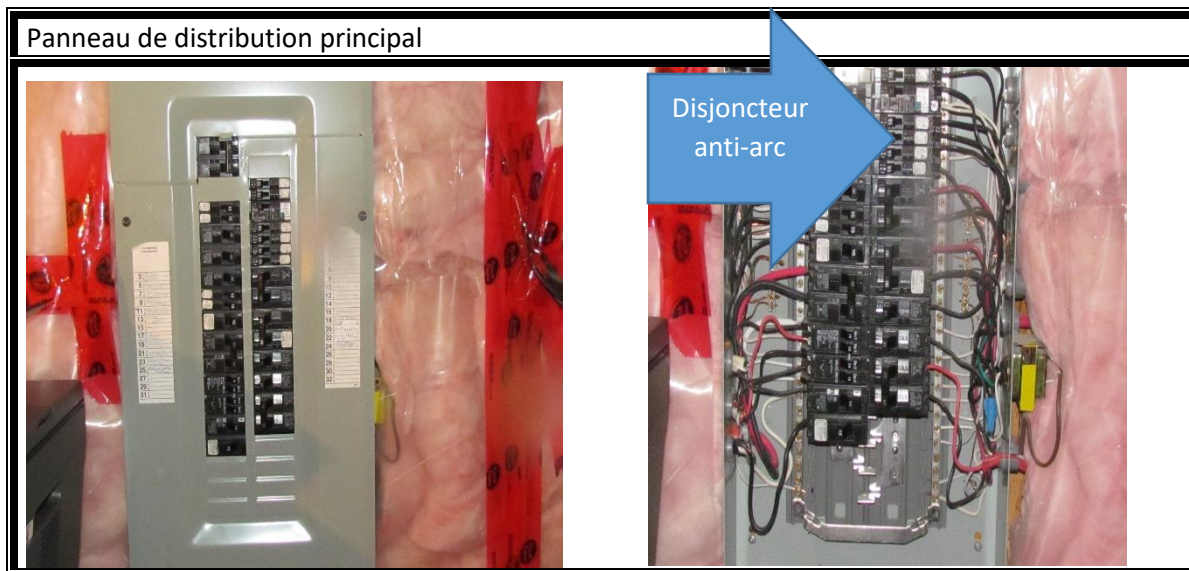
#### **Panneau de distribution principal**

- 7.3.1 **Les dispositifs de protection de branchement et condition** : Le panneau de distribution est protégé par des disjoncteurs d'intensité variable et la condition de branchement est adéquate. Il reste encore quelques circuits de disponibles dans l'éventualité d'ajouts et de besoins ultérieurs.
- 7.3.2 **Capacité affichée et emplacement-localisation** : Localisé au sous-sol dans la salle mécanique L'intensité nominale est de 100 ampères.
- 7.3.3 **Ouverture du panneau de distribution** : Le panneau de distribution a été ouvert pour fin d'inspection visuelle.

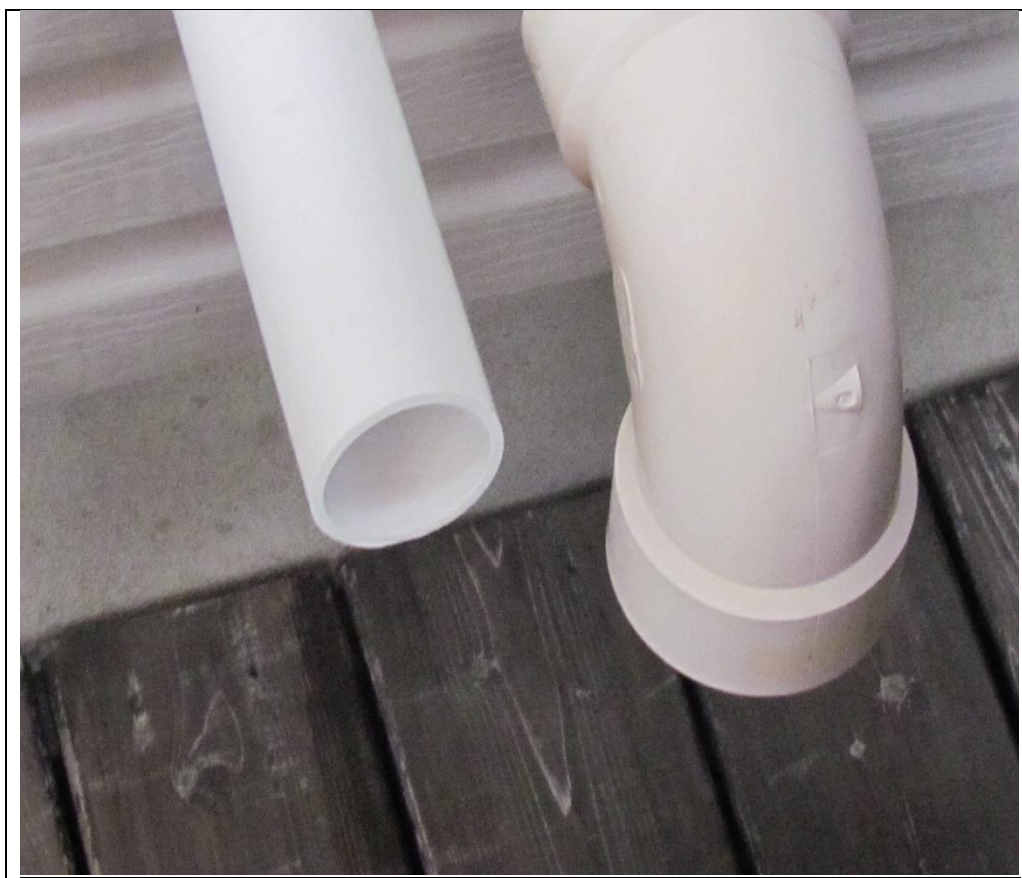
**Sortie des gaz et prise d'air**

Les tuyaux de sorties et de prise d'air sont trop près l'un de l'autre. Un coude à 90 degrés doit être installé pour éviter la contamination.

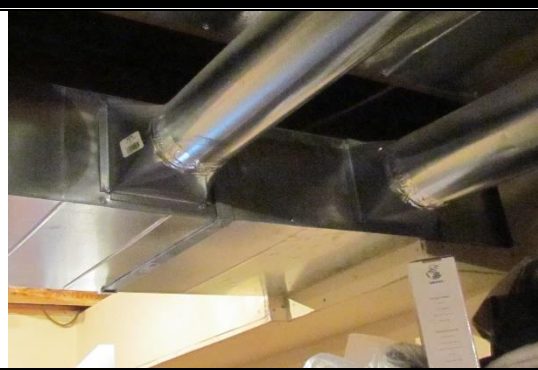
Conduits de distribution visibles dans la salle mécanique

- 8.2.1 **Les conduits de distribution de chaleur** : Les conduits de distribution de chaleur sont en acier galvanisé simple et sont en bon état pour la partie visible observée.

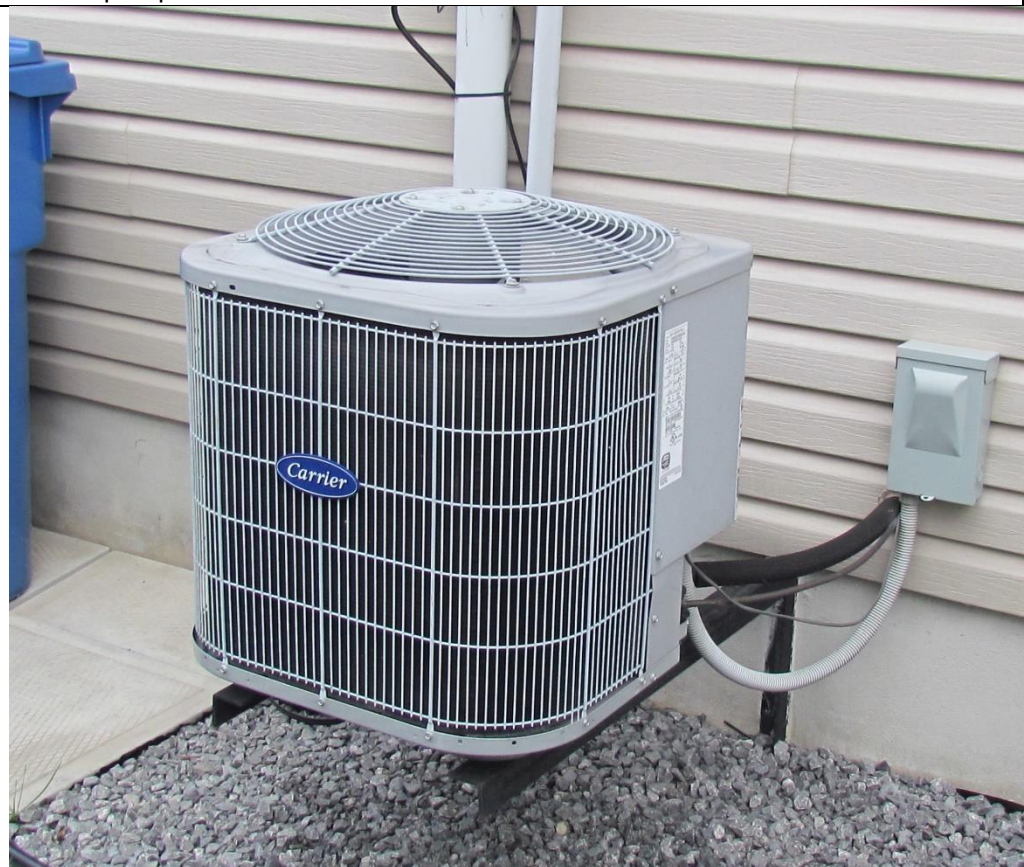
Thermopompe - climatiseur

- 9.3 **L'emplacement de l'équipement de refroidissement** : Le condenseur-compresseur-ventilateur est localisé sur le côté ouest de la maison et est en bonne condition.

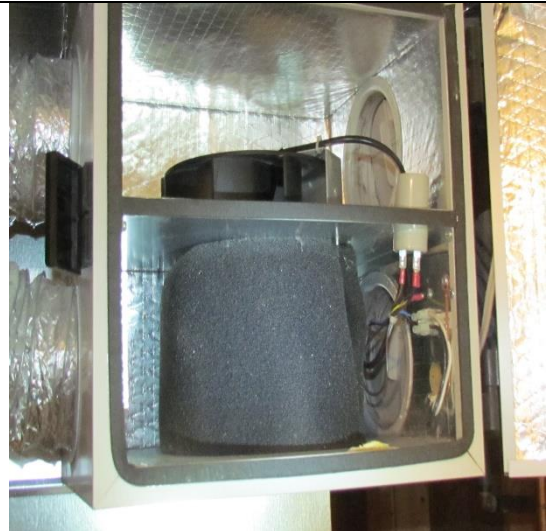
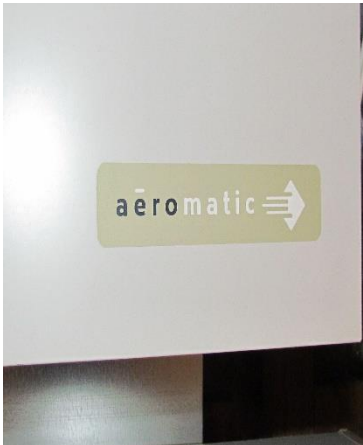
| Filtre échangeur d'air | Échangeur d'air - Aeromatic |

**12.7 L'échangeur d'air (présence, emplacement, panneau d'accès) :** Nous retrouvons un échangeur d'air dans la salle mécanique du sous-sol associé au réseau de distribution de la fournaise. **J'ai ouvert le panneau d'accès et le filtre est propre et doit être remplacé aux 3 mois.** Le système semble bien fonctionner.

| | Recommandation | Coût mineur / majeur |
|---|---|---|
| VENTILATION | 4. Nettoyer les plaques des extracteurs d'humidité dans les 2 salles de bain et nettoyer le filtre de l'échangeur d'air | Mineur |
