Serge Dutrisac, Inspecteur / Membre AIBQ # 21284

## Exemple de rapport d'inspection

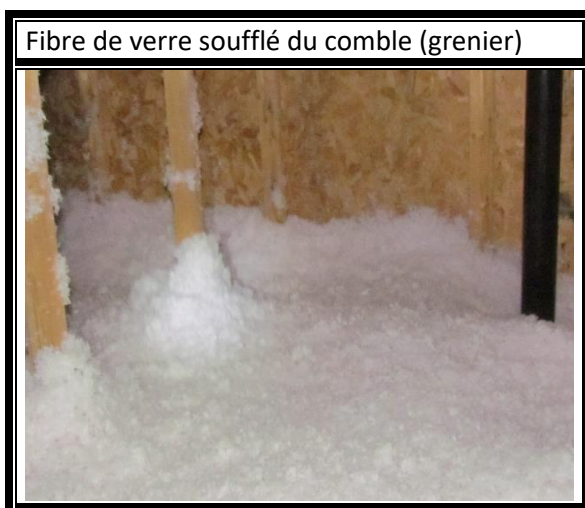
**11.3 Les matériaux d'isolation et les pare-vapeurs des espaces ouverts des murs, des planchers et plafonds :** Certains murs de la salle mécanique a permis d'observer de l'isolant et de pares-vapeur.
